花都花山“3·12”一般道路交通事故调查报告

花都区人民政府事故调查组

2024年6月

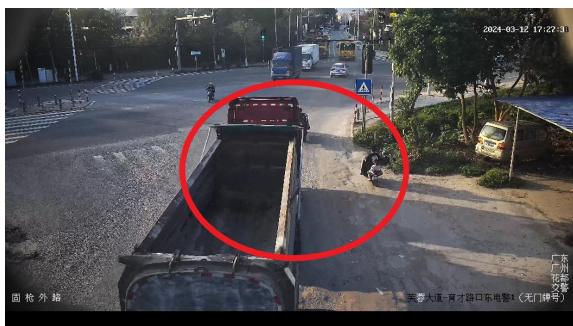
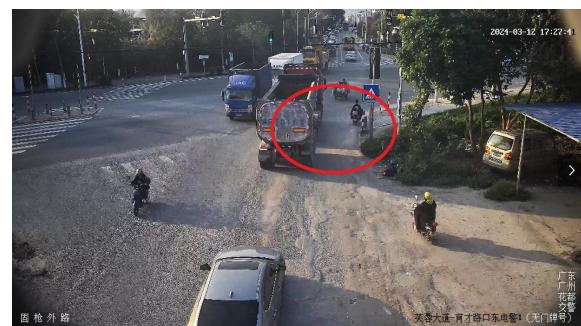
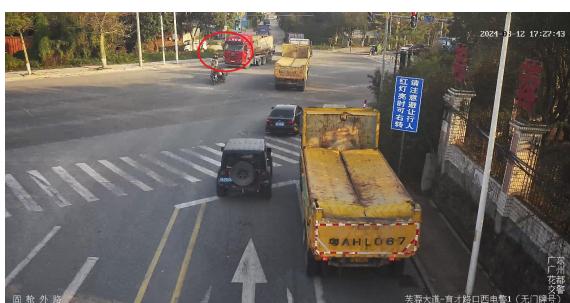
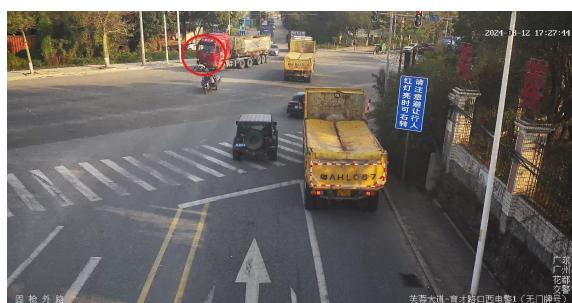
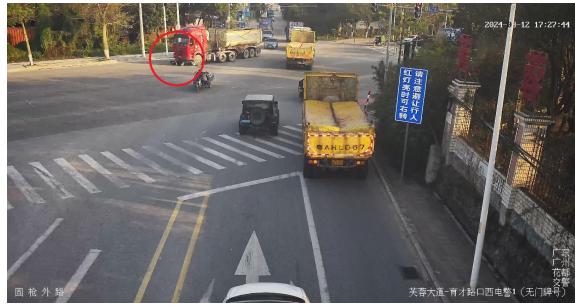
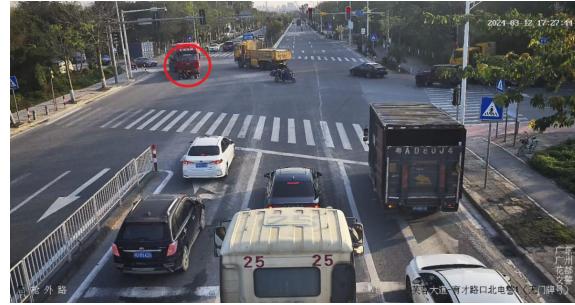
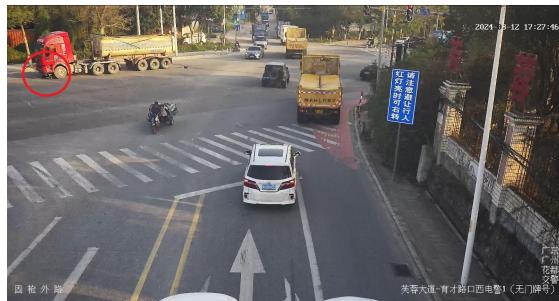
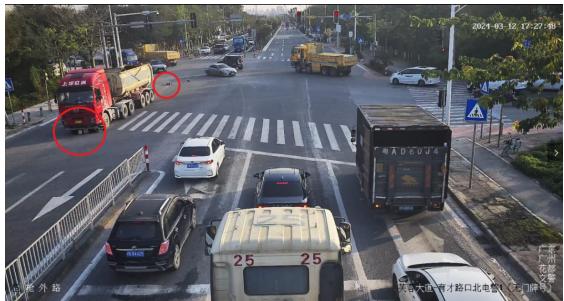
17时27分许，刘国良驾驶粤R07018牵引车牵引粤RT016半挂车沿育才路东往西行驶至育才路与芙蓉大道交叉路口，右转弯驶入芙蓉大道时，与同向行驶直行通过交叉路口的广州849495号电动自行车发生碰撞，碰撞后R07018牵引车推着广州849495号电动自行车继续向前行驶，在此过程中R07018牵引车的右前轮从广州849495号电动自行车乘客魏淇身上碾压而过，事故造成广州849495号电动自行车驾驶者魏金宏受伤、乘客魏淇死亡及两车部分损坏的交通事故。

上图 1-8 为事故发生过程情况

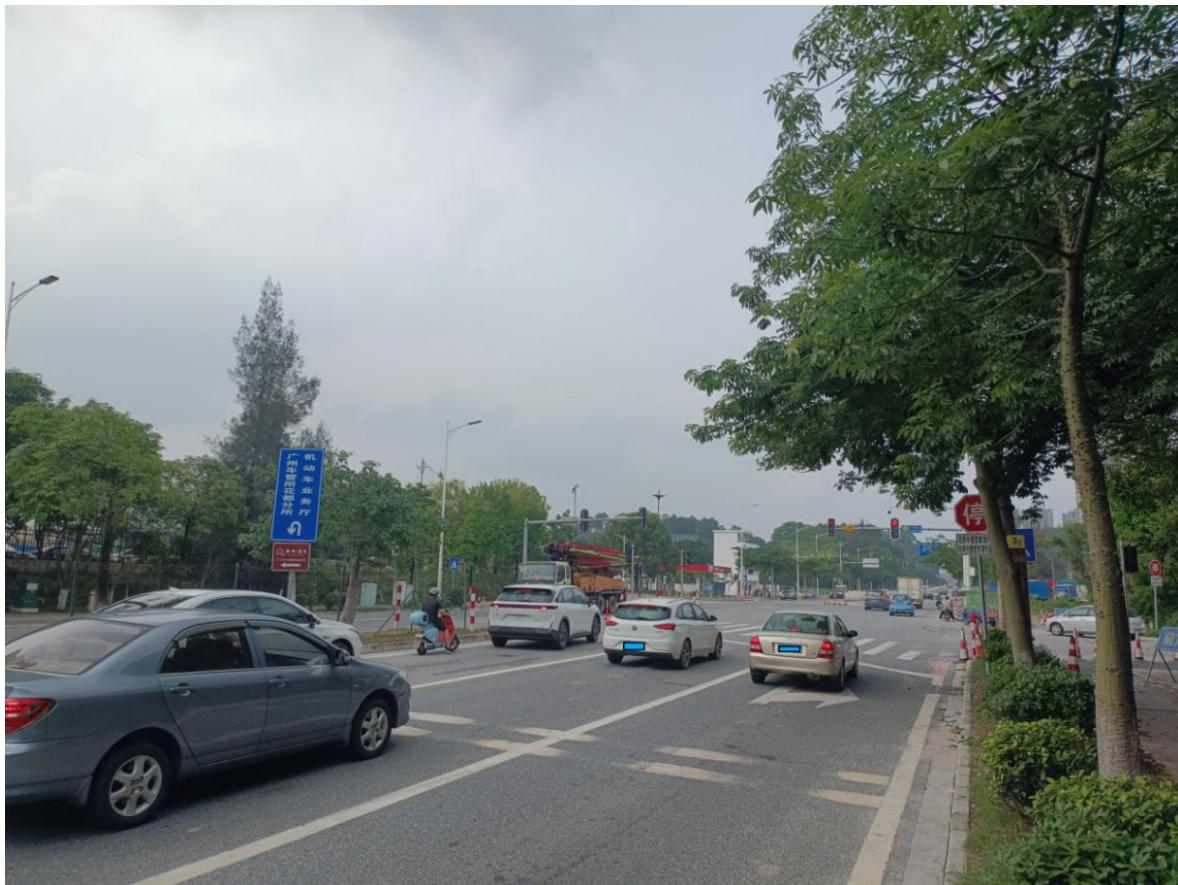
上图为芙蓉大道南往北向，交通灯处为芙蓉大道与育才路交叉路口

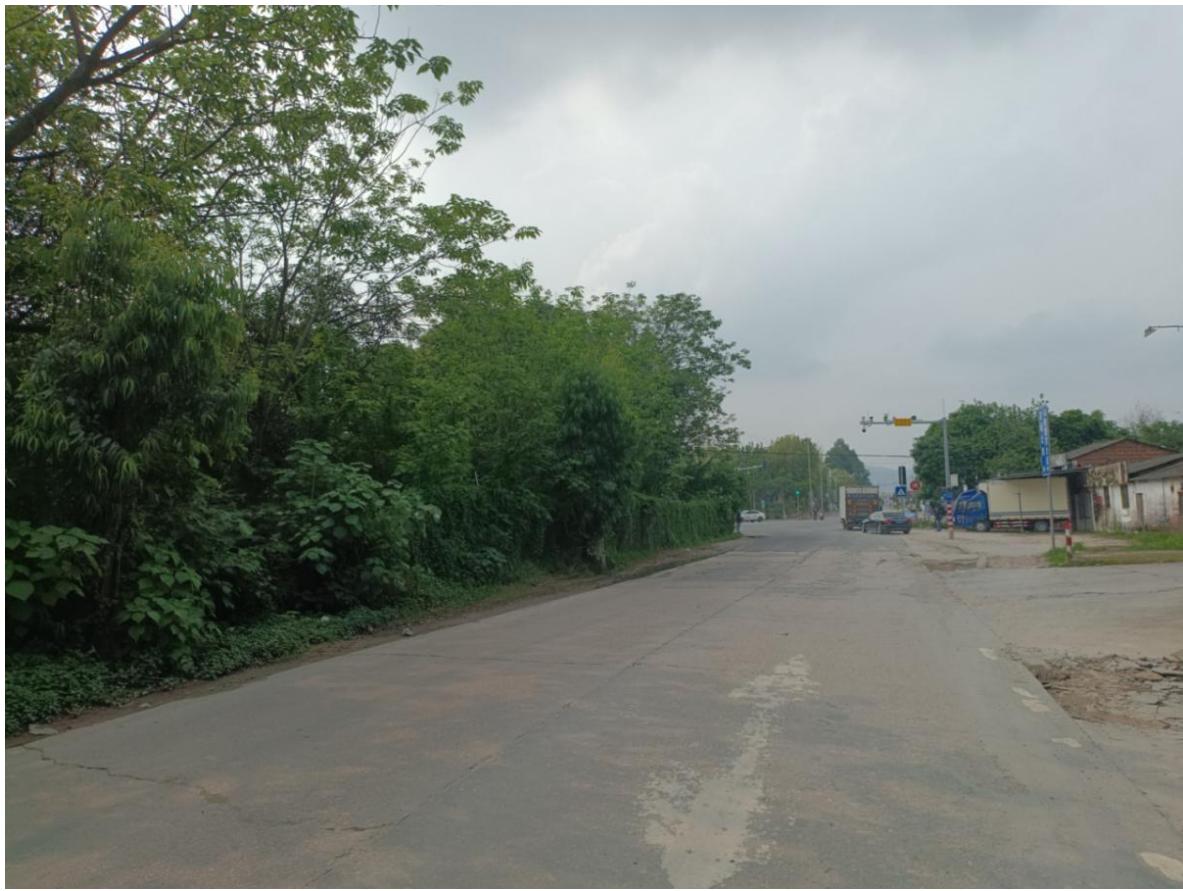
上图为育才路东往西向，交通灯处为育才路与芙蓉大道交叉路口

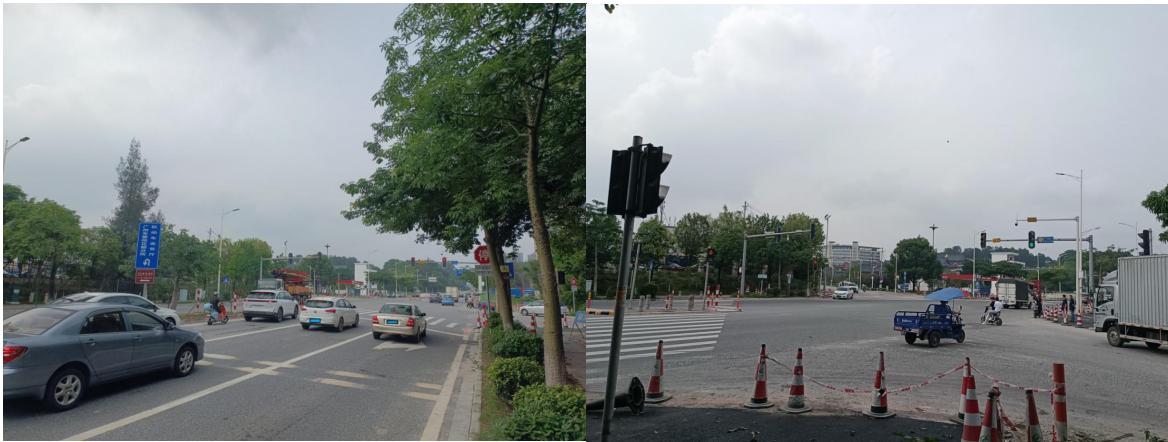
(1) 芙蓉大道：车道分隔线、彩色人行斑马线等地面标线清晰，设置有人行标识牌、人行交通灯、右转重型汽车停车让行标志牌等。

上图为芙蓉大道安全设施设置情况

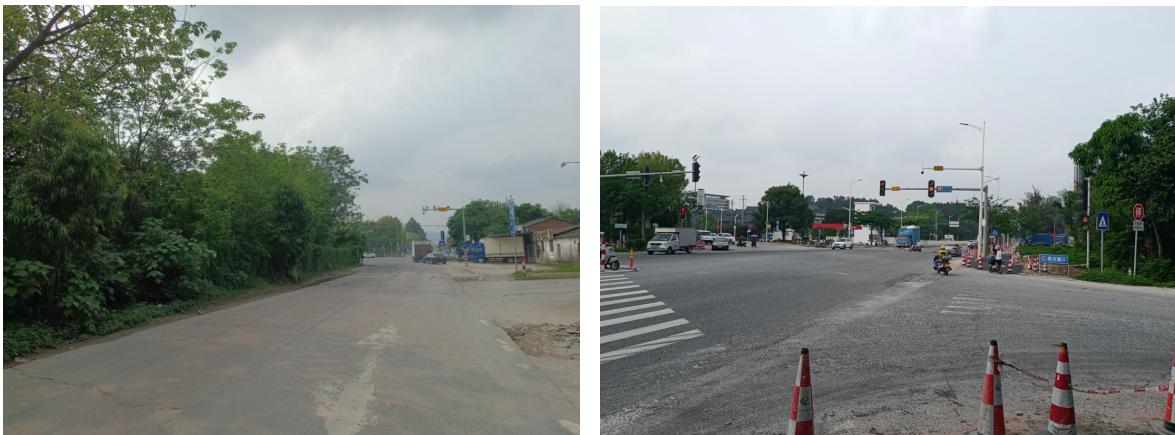
(2) 育才路：设置有人行标识牌、人行交通灯、右转重型汽车停车让行标志牌等。育才路花山段路中分道线与芙蓉大道交叉路口人行横道线模糊不清。

上图为育才路安全设施设置情况
