花都新华“6·26”一般高处坠落事故调查报告

花都区人民政府事故调查组

2024年10月

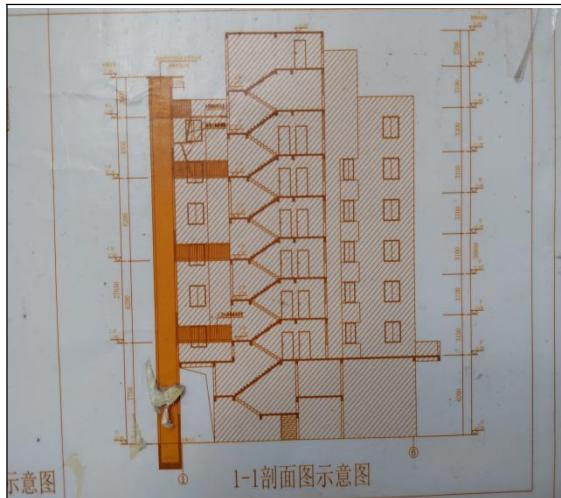
图 1

1 栋 702 房业主黄伟钊在 1 栋业主微信群中发起号召：因近期下雨频繁，导致雨水通过电梯连廊流进楼梯间，号召 1 栋业主集资在第 3、5、7 楼电梯连廊（标高位置分别为 7.75 米、13.95 米和 20.15 米）上方位置（标高位置分别为 10.85、17.05 米和 24.65 米）各安装一个遮雨棚（图 1）。后经 1 栋全体业主（24 户）同意，由 702 房业主黄伟钊全权负责加装雨棚的事宜。由于黄伟钊因自己店铺装修时认识了高吉清，于是找到高吉清商讨雨棚加装工程方案，高吉清提出了雨棚的加装工程方案和报价，经业主微信群商讨，同意了高吉清提出的方案和报价，决定由高吉清负责雨棚的加装工程并经业主群表决通过之后，除 2 楼靠近电梯方向的 201、203 号房业主没有参与集资，其他 22 户业主按系数共同集资了 21000 元（图 2）作为加装雨棚的工程费用。

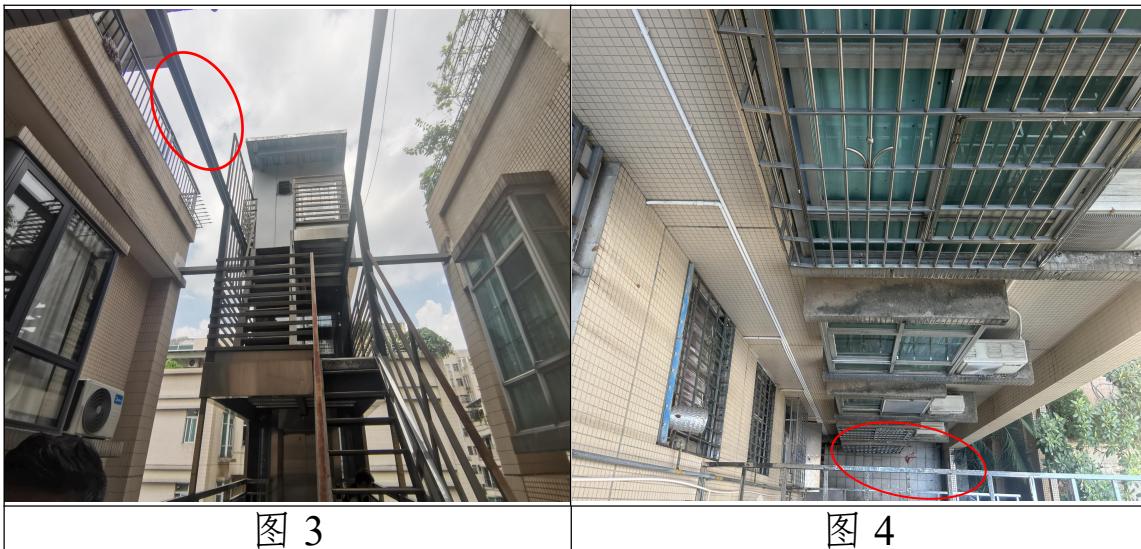
2024年6月23日，高吉清带领一名工人从嘉逸华庭小区南门运送雨棚安装材料进入小区，并完成了3楼（标高位置10.85米）的雨棚安装工程。6月24日和6月25日，高吉清因电机损坏没买到配件，暂停雨棚安装工程施工。6月26日，高吉清带领高敏进入嘉逸华庭小区1栋进行5楼和7楼雨棚安装施工，当日12时20分许完成了5楼（标高位置17.05米）的雨棚安装工作；14时许开始安装7楼（标高位置24.65米）的雨棚；14时40分许，嘉逸华庭小区1栋302房业主侯家生因退休赋闲在家，便到施工现场观看。因7楼雨篷的安装位置高度较3楼和5楼的雨篷安装高度要高出1.4米，高吉清由于所携带的简易铝质人字爬梯高度不够，于是便爬到7楼电梯和楼梯间的工字钢横梁上（图3）进行施工，在现场观看施工的302房业主侯家生发现高吉清和高敏在施工时均未佩戴安全带，便提醒高吉清和高敏要注

意安全、佩戴安全带。14时57分许，高吉清在施工中因身体失去平衡从7楼电梯和楼梯间的工字钢横梁上方坠落到了2楼露台处（图4），后经医护人员现场抢救无效死亡。

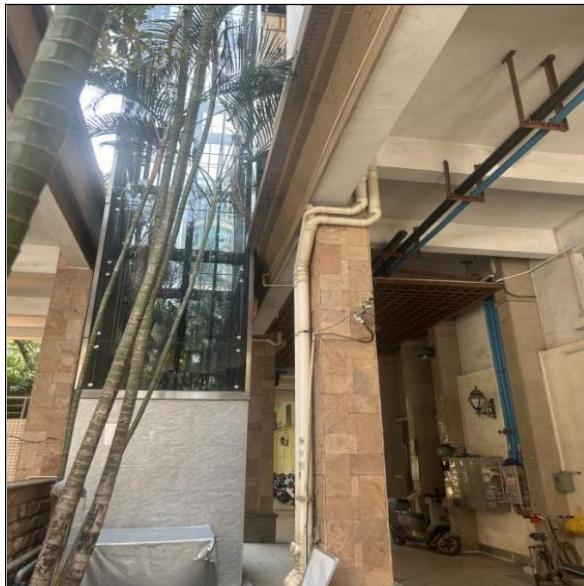
图 5

事故现场位于广州市花都区新华街新街大道67号嘉逸华庭小区1栋，该栋楼房西南朝向，共有7层，锦砖外墙，楼前有1台加装的电梯（图5），电梯口朝向楼房，其中第3、5、7层有连廊连接到楼房，事故发生在第7层电梯连廊上方钢结构处（图6）。

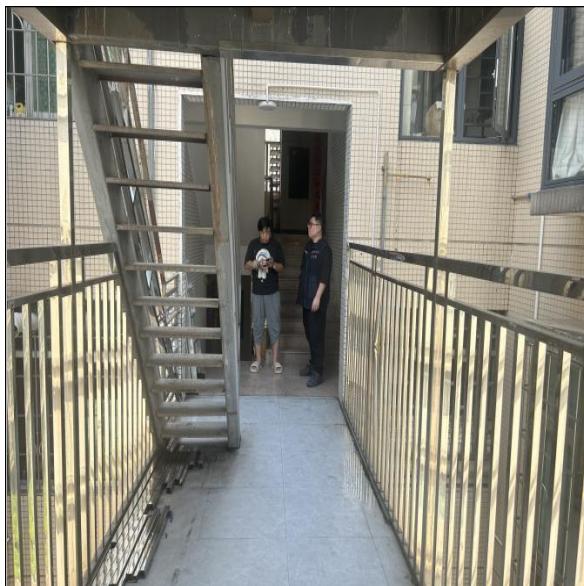
图 7

连廊宽度约有 1.8 米，两边已加装不锈钢护栏，护栏高约 1.5 米（图 7），东南面的护栏顶部有 1 处约 30 厘米的凹陷（图 8），在其下方钢管有弯曲变形的情况。

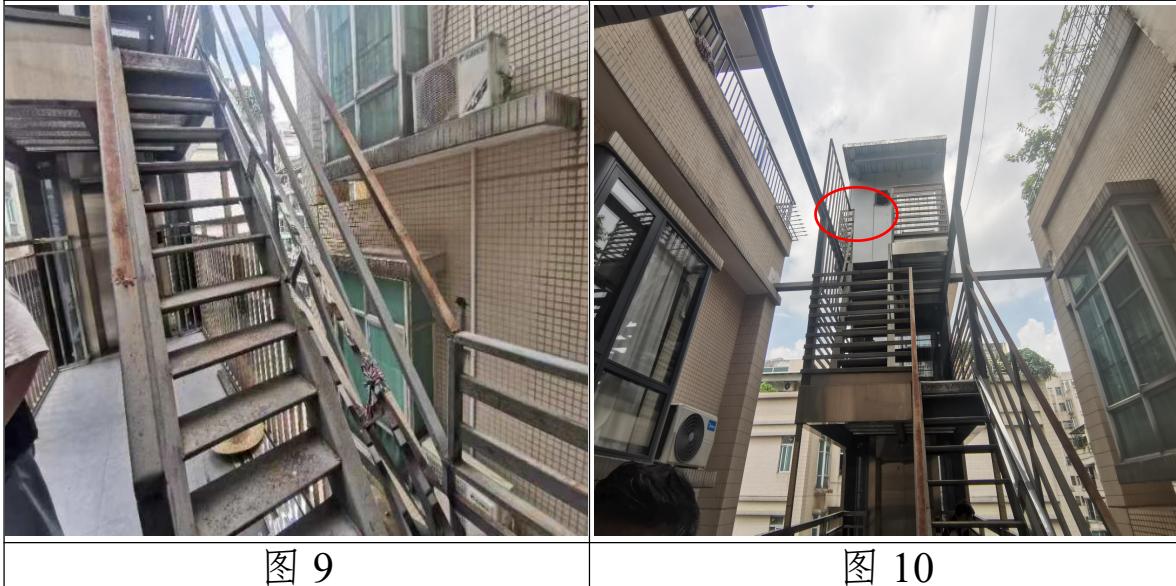
西北面护栏处有 1 处钢结构楼梯连接电梯机房中间露台，该处楼梯边上放有 1 条钢结构架子（图 9）。中间露台东南面还有 1 处钢结构楼梯连接电梯机房顶部露台，顶部露台两面各有 1 根工字钢连接到 1 栋楼房的外墙（图 10）。

3. 嘉逸华庭小区 1 栋加装电梯存在电梯机房梯级比较陡峭、临空高度超过 24 米；电梯机房平台护栏为水平安装，容易攀爬，以上行为违反了《民用建筑设计统一标准》（GB50352-2019）第 6.7.3^[8]、第 6.7.4^[9]的规定，建议由新华街道办督促业主进行整改。

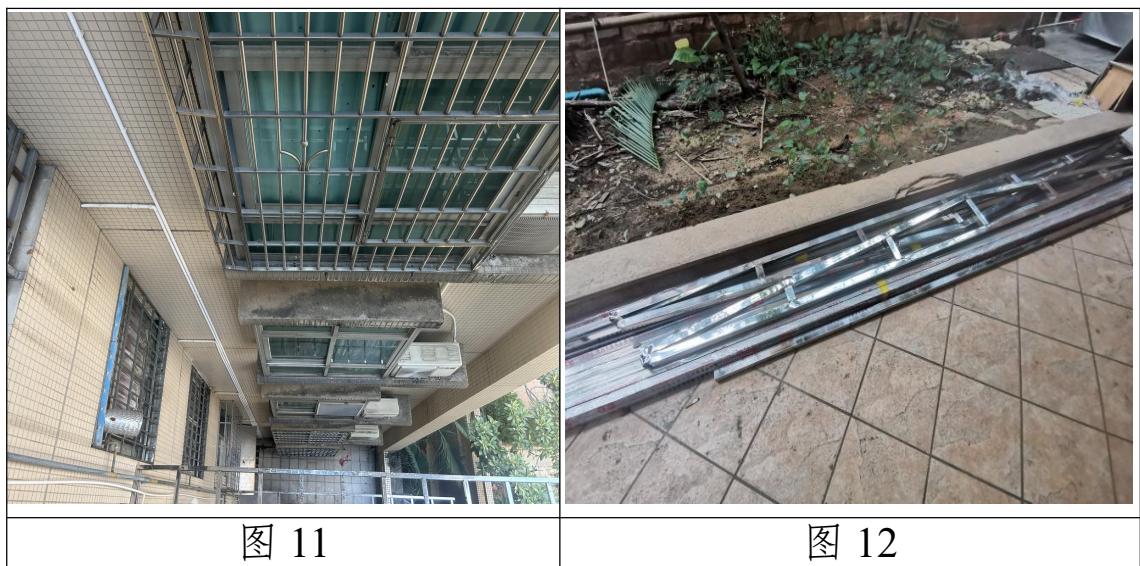
高吉清在顶部平台作业时坠落至 2 楼的露台处（图 11），高吉清在坠落前，该露台还有 2 条不锈钢架子，事故发生后被移到 1 楼，2 条不锈钢架子已变形（图 12）。
