# **花都狮岭广东耀诚能源有限公司“2·28” 一般高处坠落事故调查报告**

花都区人民政府事故调查组

2025年6月

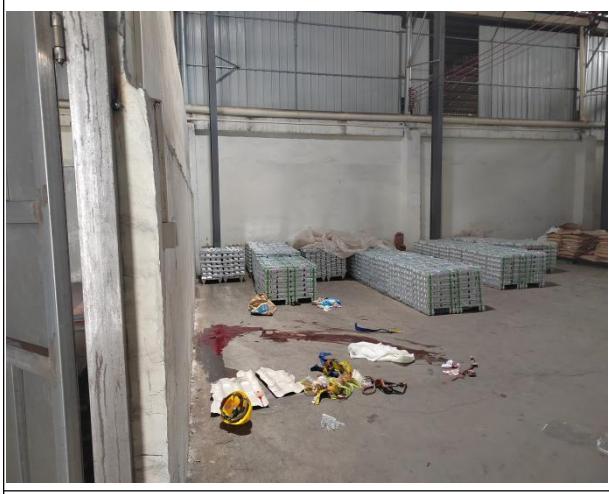
2025年2月28日12时40分许，花都区应急管理局接报后立即赶赴现场进行勘察和取证，经现场勘查：事故现场位于广州市花都区狮岭镇山前旅游大道西23-8号广州连鑫金属材料制品有限公司（图1）。广州连鑫金属材料制品有限公司呈坐南朝北方位，东侧是得劳斯集装箱有限公司，南侧为空置厂房和空地，西侧是广州新航程塑料制品有限公司，北侧是山前旅游大道（图2）。事故死者刘刚坠落到地面的位置位于广州连鑫金属材料制品有限公司原材料仓库的东侧靠近仓库入口处，现场地面有一摊血迹、一顶黄色安全帽和一条安全带（图3）。事故死者刘刚坠落地面位置对应的上方厂房屋面有一个不规则的圆洞，位于厂房的东侧（图4）。经勘验人员使用激光测距仪测量事故死者刘刚坠落地面位置与对应厂房屋面洞口位置的高度，测量高度为7.975米（图5）。在广州连鑫金属材料制品有限公司厂房西侧与广州新航程塑料制品有限公司之间通道处停放有一辆液压升降平台，太阳能光伏板安装工人使用该平台从地面向厂房屋面运送材料（图6）。

图 3：事故死者坠落处	图 4：事故死者坠落屋面情况

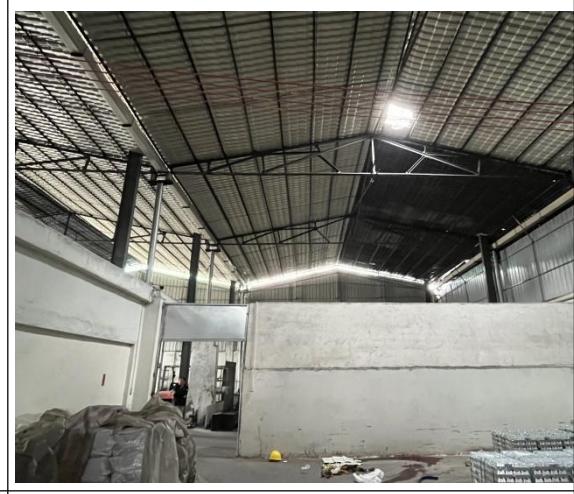
**1. 事故现场情况。**事故现场位于广州市花都区狮岭镇山前旅游大道西 23-8 号广州连鑫金属材料制品有限公司厂房顶部。事故发生时，事故死者刘刚所在的作业位置距离地面的高度为 7.975 米。经查阅设计图，房屋面坡度 12.8%，根据《坡屋面工程技术规范》2.0.1<sup>[5]</sup>的规定，属于坡屋面。经现场勘查，事故死者坠落屋面为树脂纤维瓦屋面，该屋面所用树脂纤维瓦属于轻质材料。事故死者坠落屋面的瓦片已出现褪色、表面粉化等质量缺陷，难以承受人体坠落时的冲击力。

（1）总承包单位安全保障措施不到位。耀诚能源公司组织施工人员在轻质型材屋面上作业时，未按要求搭设临时走道板和设置中间防护层（应在梁下支设安全平网）等安全防护措施，导致作业人员在高处作业时缺乏必要的安全保障，是事故发生的直接原因之一。

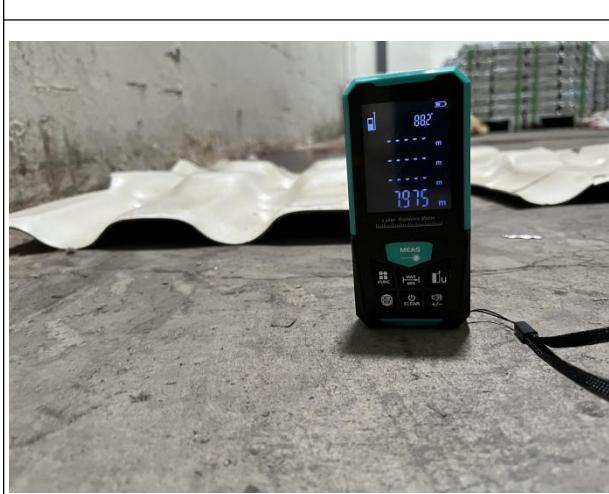
图 5：测距仪显示坠落高度	图 6：施工单位用液压升降平台运送人员和材料到屋顶
