# 花都花东“5·19”一般触电事故调查报告

花都区政府事故调查组

2024年8月

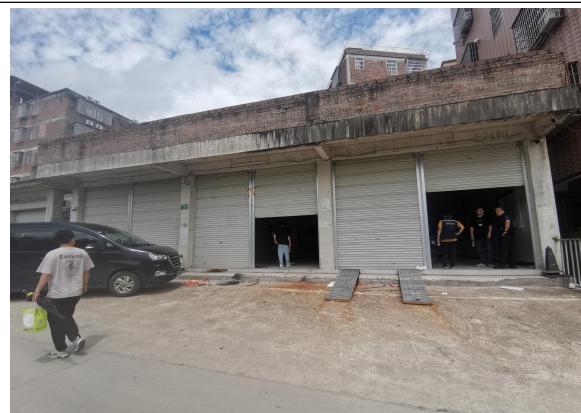
图 1

事故现场位于 2 号出租屋，房屋门口设有 6 扇卷帘门（图 1），从右边开始数第 1 至第 4 个卷帘门为彭志明承租的 2 号出租屋，其中第 2 处卷帘门前空地上放有 2 个焊接好的车辆出入专用铁制坡道（图 2）。

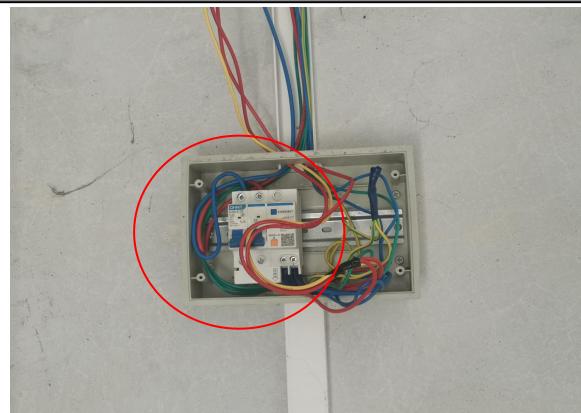
图 3

2 号出租屋室内空置，地面上有散落的电线和拆下来的线槽。左侧墙面靠门口处安装有一开关盒，开关盒内安装有一个两相漏电保护开关，该开关为房间的电源总开关，开关进、出端均已连接电源线，开关呈关闭状态（见图 3）。

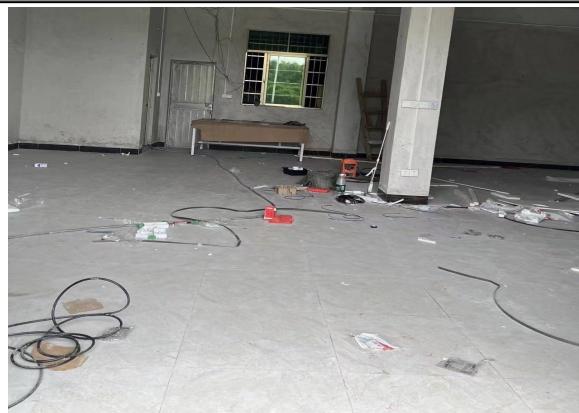
图 4

西南角落设置有卫生间，卫生间旁边设置有一扇后门（不锈钢材质）通往后院，后墙上设置有一扇窗户，窗户与后门之间有 2 个安装好的电源插座（见图 4），该电源插座为房屋原有（非本次新装），插座下方地上放置有一个钢制架子，架子上铺有纸皮，纸皮上放置有电笔、电工刀、铁锤等工具，钢架旁边放置有 1 木质梯子（见图 5）。插座上方线槽上部盖板被掀开，线槽内两根电线其中一根（现场确认为零线）已接驳上一条红色新电源线，接口已缠好绝缘胶布（图 6）；另一根（现场确认为火线）已剪开一个约 0.5cm 的缺口，里面的铜线裸露（图 7）。现场测试，在房屋的电源总开关关闭的情况下，该电源插座带电（图 8），

电源总开关能控制房间内除此插座外的其他电灯和插座的电源。经现场查验，此插座的电源线是连接在房间总开关的进线上，不受开关的控制。

(3) 2号出租屋内原电源线路接线不规范，插座电源线接续在屋内总开关之前，不受屋内总开关控制。

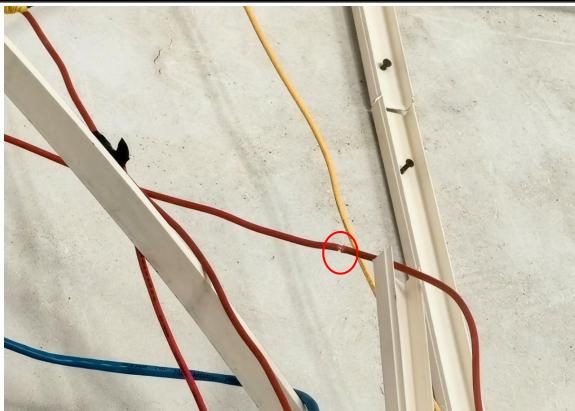
图 7

高西辉对待接电线未采取验电的技术措施，带电作业导致触电，是造成事故的直接原因。

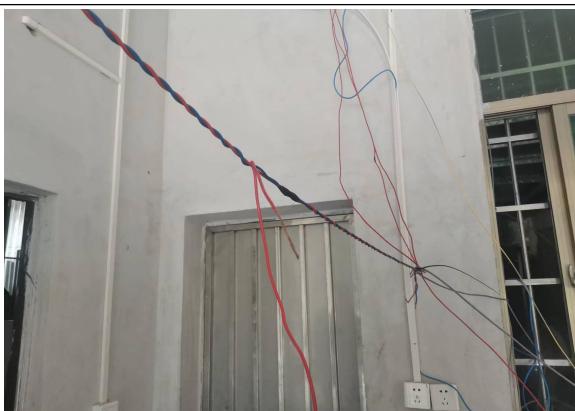
图 9

钢架右侧地面有一捆红色电源线，一头已连接在插座电源线的零线上，另一头已剥开线头并挂一条花线上（图 9）。后墙窗户右侧墙面上新装有电源插座底盒和线槽，底盒和线槽是空的，暂未安装面板和连接电线（见图 10）。
