# **花都狮岭“7·27”一般道路交通事故调查报告**

花都区人民政府事故调查组

2025年11月

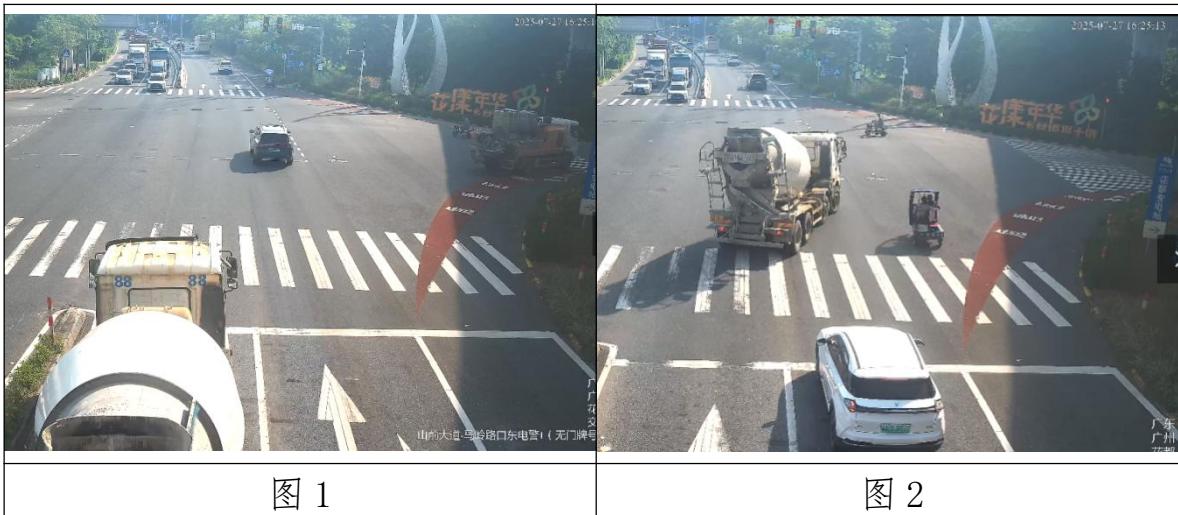
图 1

2025年7月27日16时许，王伟驾驶粤AHM897号货车在长河混凝土公司装载混凝土，前往位于广州市花都区狮岭镇马岭村黄泥田路1巷2号的广州市精越环保包装材料有限公司送货。途中，王伟驾驶粤AHM897号货车沿381省道北侧路面快速车道由东往西行驶。由于王伟是第一次送货到广州市精越环保包装公司，对此路况不熟，当行驶至381省道与狮岭镇马联路交叉路口前100米处时，由于右侧慢速车道车流较多，导致王伟未能提前从快速（直行左转）车道变道至慢速（直行右转）车道。16时25分10秒，381省道与狮岭镇马联路交叉路口的东进口左转弯和直行交通信号灯由绿灯转为黄灯，右转弯交通信号灯为持续

闪烁的黄灯。此时，王伟驾驶粤 AHM897 号货车沿快速车道由东往西越过停止线进入马联路向北右转弯，此时粤 AHM897 号货车右转向灯持续闪烁。左转弯和直行交通信号灯转为黄灯闪烁时，粤 AHM897 号货车主体还未越过停止线（图 1、2）。

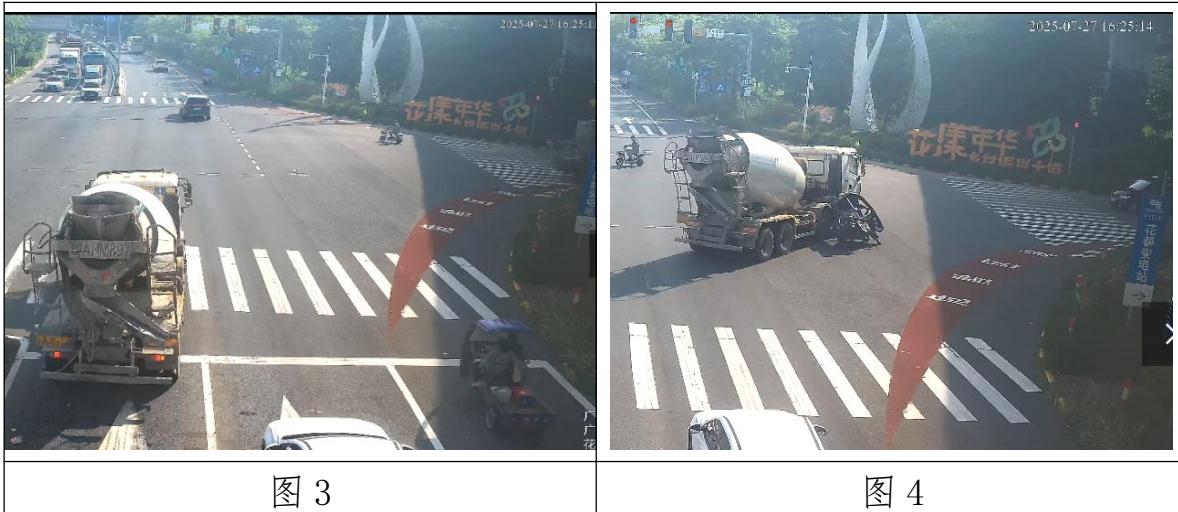
图 3

2025 年 7 月 27 日 16 时许，魏建发驾驶三轮摩托车搭载陶士秀(坐在三轮车驾驶位左侧)从花都区狮岭镇南航碧花园出发，计划前往花都区狮岭镇马岭公园。途中，魏建发驾驶三轮摩托车沿 381 省道北侧路面由东往西行驶。16 时 25 分 11 秒，魏建发驾驶三轮摩托车在 381 省道北侧路面非机动车道内由东往西越过与狮岭镇马联路交叉路口东进口的停止线，向西行驶（图 3），此时该路口东进口左转弯和直行交通信号灯为黄灯闪烁，右转弯交通信号灯为持续闪烁的黄灯。

2025 年 7 月 27 日 16 时 25 分 13 秒，魏建发发现左侧有车辆驶来，立即向右取向，随即向左侧倾倒。16 时 25 分 14 秒，三轮摩托车在倾倒过程中与粤 AHM897 号货车右后侧发生碰撞

(图4)。事故发生地点为381省道上行39公里约774米处，事故造成魏建发和陶士秀两人受伤。16时46分许，“120”急救中心医务人员到现场后对伤者陶士秀进行抢救，抢救无效医务人员当场宣布陶士秀死亡。

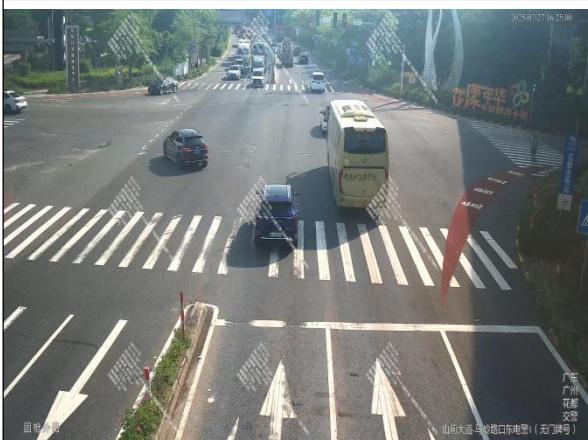
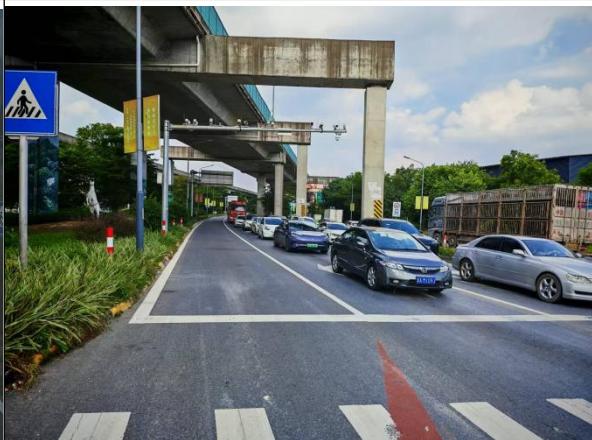
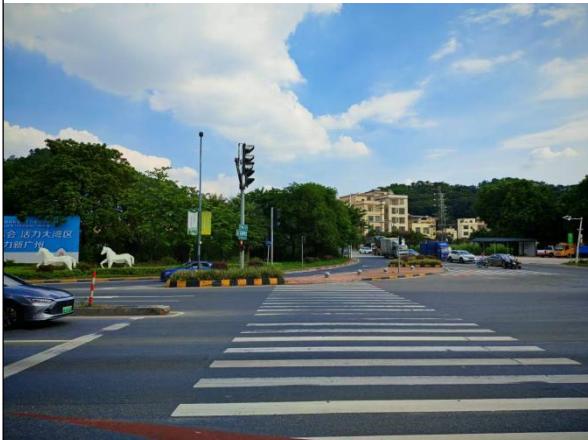
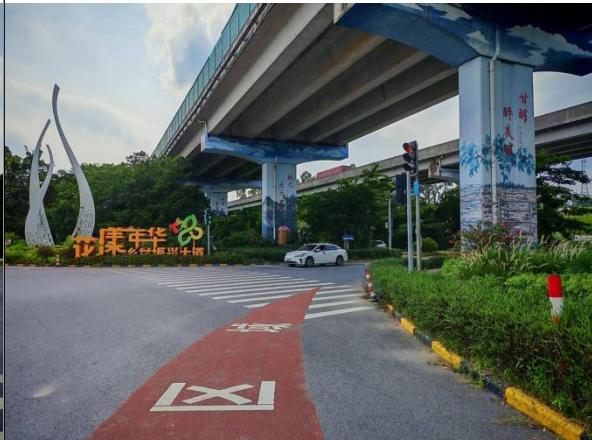
2. 道路安全设施设备情况。事故发生路口的路面上有施划清晰的停止线、人行横道线(斑马线)、导向箭头、车道分隔线和右转弯警示区等地面标志、标线。路口处设置有机动车交通信号灯、道口桩、凸透镜、停止让行牌、人行道指示牌、黄闪灯等路面交安设施和标志牌(图5、6、7、8)。

4. 事故路段存在问题。事故路段未在路口前方设置注意信号灯、十字交叉路口、限速标志、指路标志等警示标志。

**(三) 事故路段存在安全隐患。**尽管事故路段的交通安全设施符合标准，但仍反映一些道路设计和设施问题，一是事发路口为十字路口，车流量不少，但却未设置“右转必停”“注意十字路口”、减速线等交通提示。二是道路双向硬路肩宽度不足，无法提供车辆慢行的需求空间，迫使非机动车与机动车同车道行驶，以上两个问题均增加了事故风险。

区交通运输局和花都交管大队要协同配合，对花都区山前大道与马联路路段进行全面的排查，推进道路交通安全隐患治理，根据实际情况优化道路设计、完善交通安全设施，最大限度降低事故风险。
