# **花都狮岭广东耀诚能源有限公司“2·28” 一般高处坠落事故调查报告**

花都区人民政府事故调查组

2025年6月

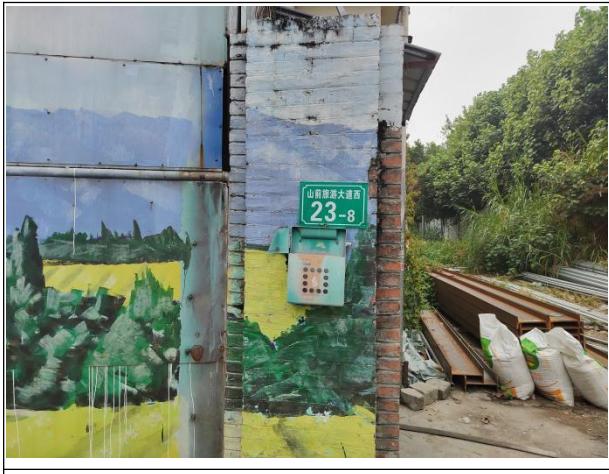
2025年2月28日12时40分许，花都区应急管理局接报后立即赶赴现场进行勘察和取证，经现场勘查：事故现场位于广州市花都区狮岭镇山前旅游大道西23-8号广州连鑫金属材料制品有限公司（图1）。广州连鑫金属材料制品有限公司呈坐南朝北方位，东侧是得劳斯集装箱有限公司，南侧为空置厂房和空地，西侧是广州新航程塑料制品有限公司，北侧是山前旅游大道（图2）。事故死者刘刚坠落到地面的位置位于广州连鑫金属材料制品有限公司原材料仓库的东侧靠近仓库入口处，现场地面有一摊血迹、一顶黄色安全帽和一条安全带（图3）。事故死者刘刚坠落地面位置对应的上方厂房屋面有一个不规则的圆洞，位于厂房的东侧（图4）。经勘验人员使用激光测距仪测量事故死者刘刚坠落地面位置与对应厂房屋面洞口位置的高度，测量高度为7.975米（图5）。在广州连鑫金属材料制品有限公司厂房西侧与广州新航程塑料制品有限公司之间通道处停放有一辆液压升降平台，太阳能光伏板安装工人使用该平台从地面向厂房屋面运送材料（图6）。

图 1：事故现场门牌	图 2：事故现场四至情况
